INWESTOR	<b>GMINA WROCŁAW</b> <b>PL. NOWY TARG 1-8, 50-141 WROCŁAW</b>
OBIEKT	<b>KAMIENICA PRZY UL. CHUDOBY 9, 50-430 WROCŁAW</b> <b>DZ. NR 28/27, OB. POŁUDNIE</b>
NAZWA PROJEKTU	<b>BADANIA STRATYGRAFICZNE ELEWACJI ORAZ STOLARKI OKIENNEJ I DRZWIOWEJ KAMIENICY PRZY UL. CHUDOBY 9, DZ. NR 28/27, OB. POŁUDNIE, WROCŁAW.</b>

BRANŻA	<b>KONSERWACJA</b>
FAZA	<b>BADANIA KONSERWATORSKIE</b>
TREŚĆ	<b>OPIS, DOKUMENTACJA ARCHIWALNA, DOKUMENTACJA FOTOGRAFICZNA</b>
DATA OPRACOWANIA	<b>MAJ 2019</b>

Celem opracowania jest przedstawienie wyników badań stratygraficznych elewacji frontowej oraz stolarki okiennej i drzwi wejściowych w kamienicy przy ul. Chudoby 9 we Wrocławiu. Badania wykonano w celu ustalenia pierwotnej kolorystyki tych elementów.

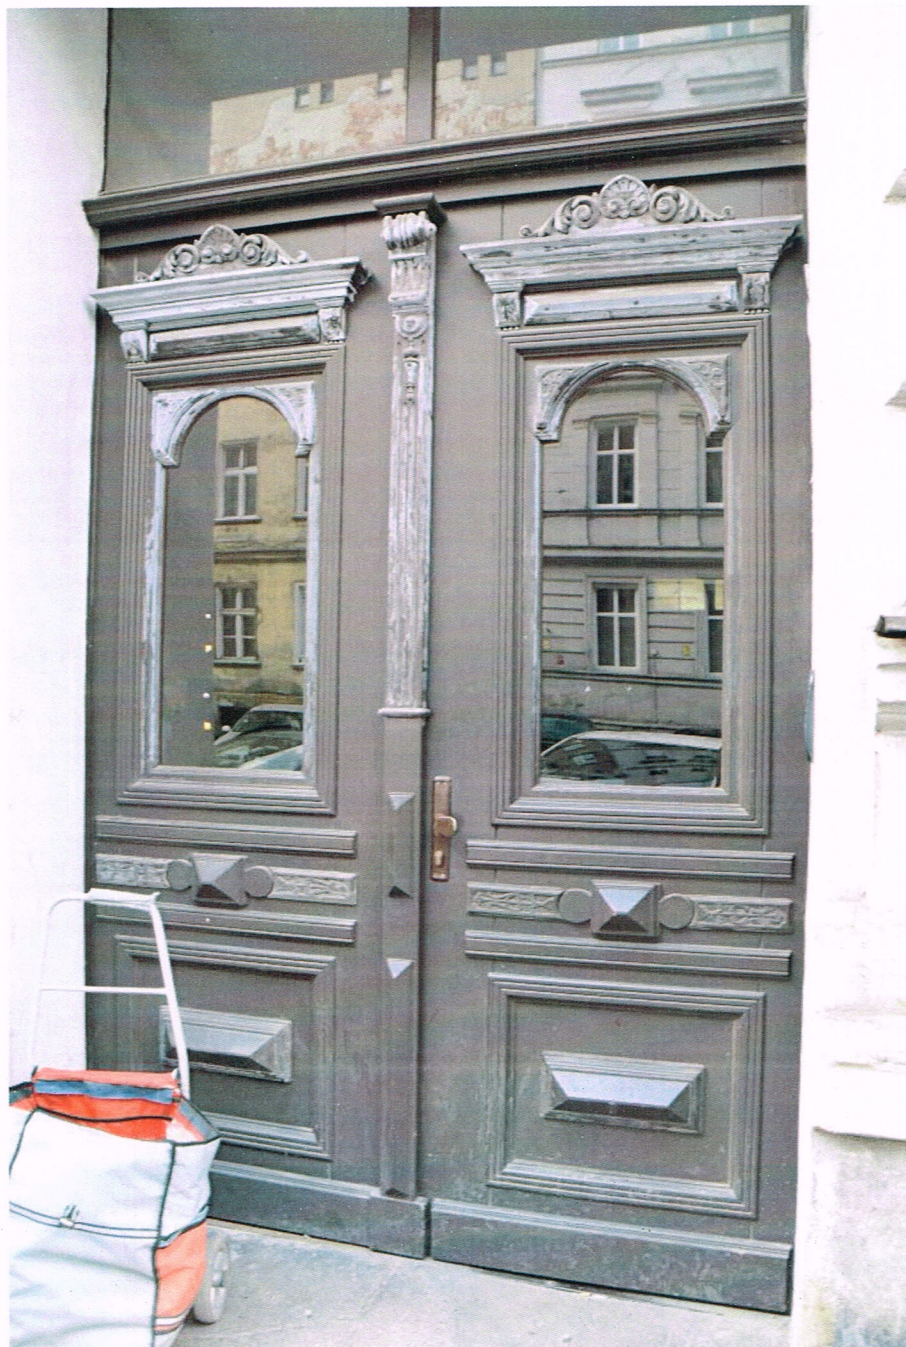
Ze względu na dobry stan zachowania i nową malaturę drzwi nie wykonano w ich obrębie odkrywek.

Il. 1: Istniejący stan stolarki drzwiowej.

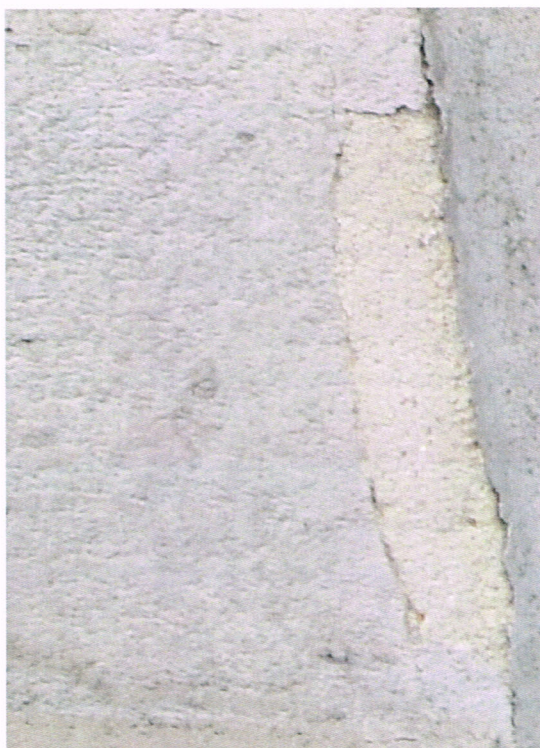
II. 2: Odkrywka wykonana w pasie cokołu.

Odkrywki wykonane w pasie cokołu ujawniły, iż tynk pokrywa warstwa jasnoszarej farby.

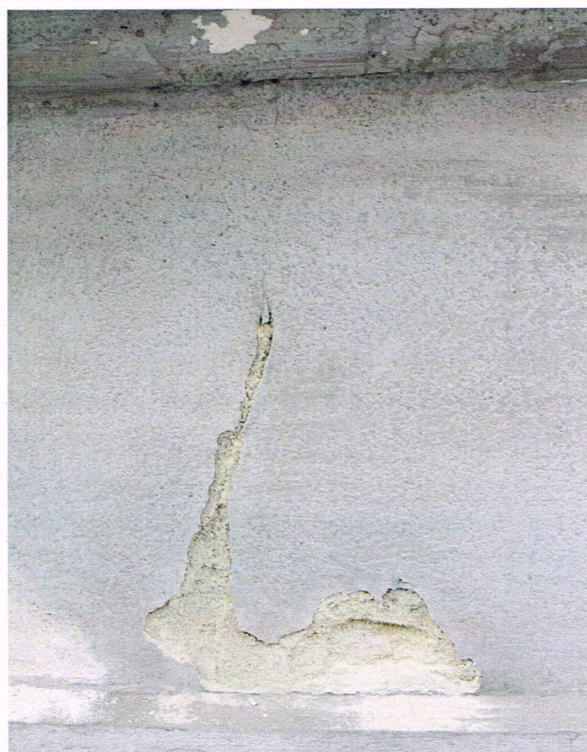
II. 3: Naturalna odkrywka powstała w pasie cokołu.

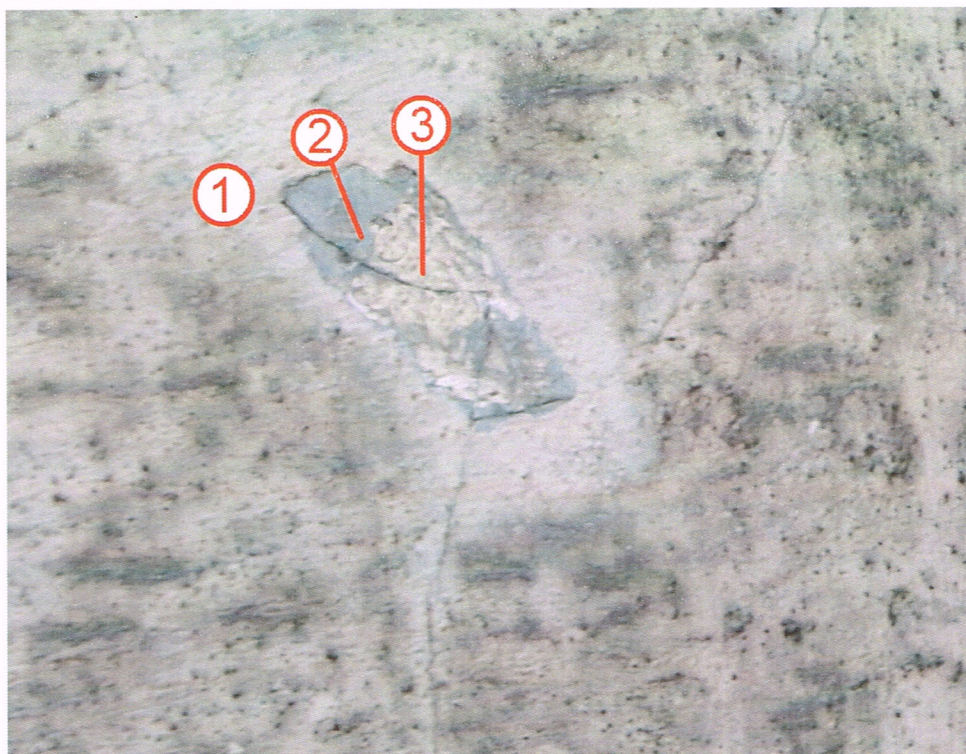
Powierzchnię boni natomiast pokrywają dwie warstwy malatury – na tynku ujawnione zostały warstwy malatury w kolorze jasnoszarym, a także stanowiące wierzchnią warstwę przemalowania w kolorze jasnobieżowym.

Il. 4: Boniowanie w pasie pierwszego piętra.

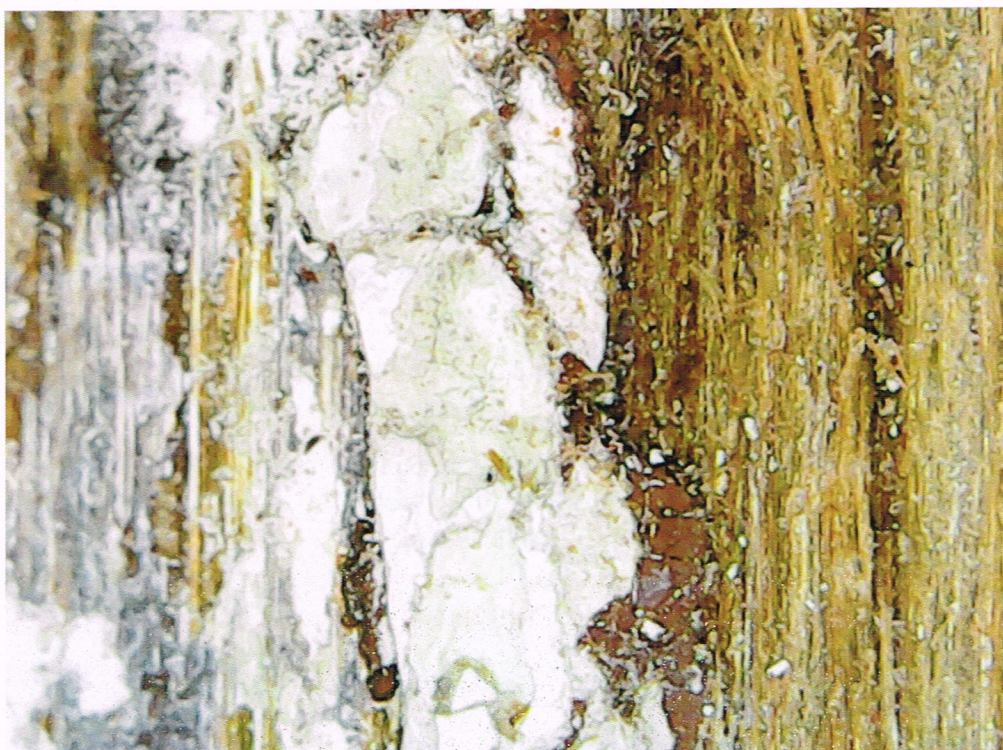
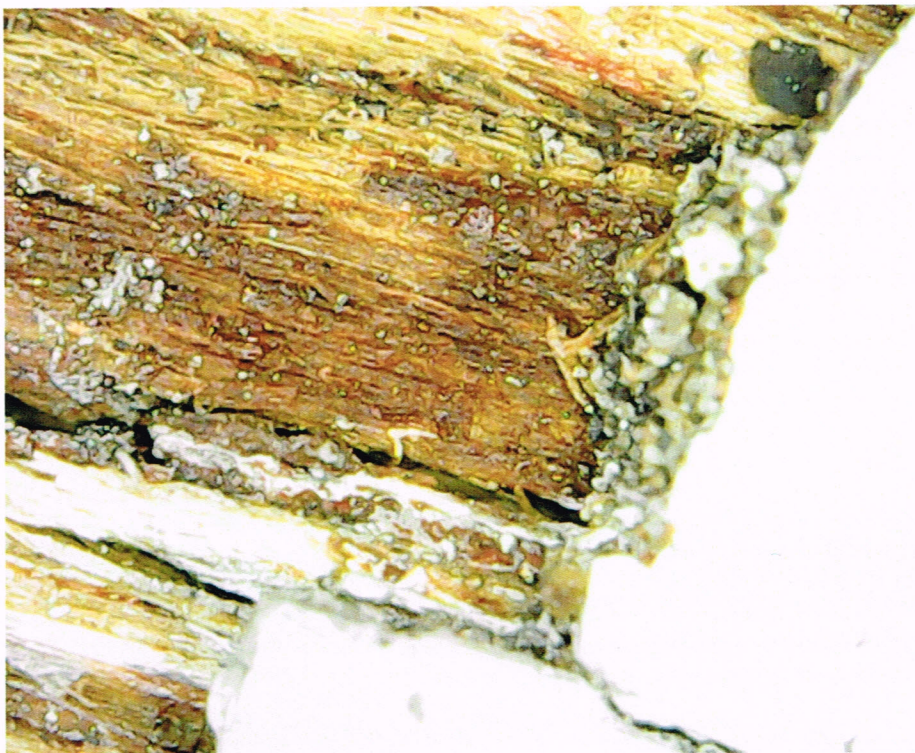
Przebadano zachowaną oryginalną stolarkę umieszczoną w IV osi pierwszego piętra. Podczas badań ustalono, iż pierwotnie stolarki pokryte były malaturą w kolorze białym. Wykonano badania mikroskopowe, aby wykluczyć istnienie pozostałości starszej warstwy malatury.

Il. 8: Zdjęcie mikroskopowe stolarki okiennej pierwszego piętra.

II. 9: Zdjęcie mikroskopowe stolarki okiennej pierwszego piętra.
